Augmentation de la durée de vie des pièces en titane issues de la fabrication additive

Cyril Ramseier, Siddhartha Berns, Eric Boillat, Randoald Müller

Erhöhte Lebensdauer von Titanteilen durch additive Fertigung

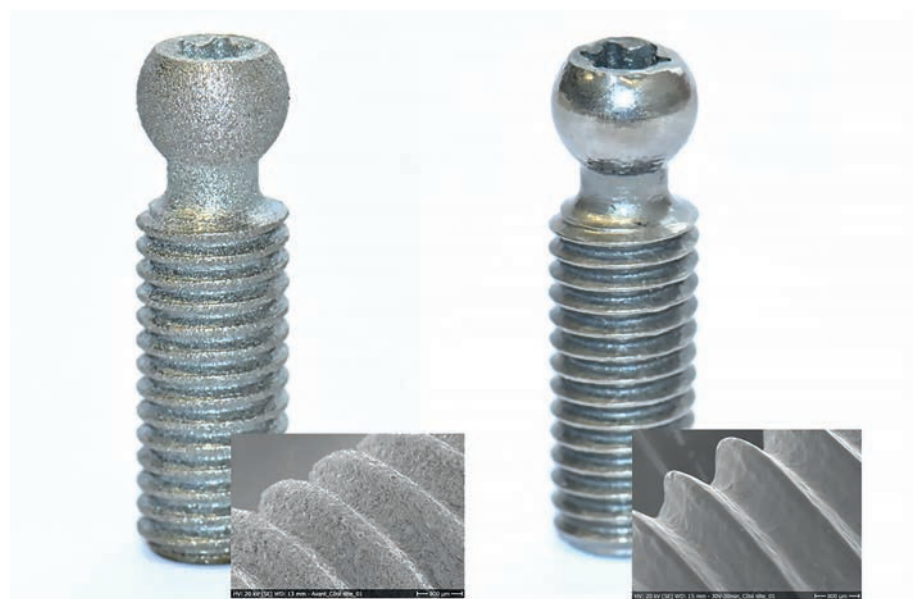
■ Fig. 3: Effet du polissage électrochimique sur l'état de surface.

Les essais d'électropolissage (EP) ont montré que l'utilisation d'une solution exempte d'acides et de sels toxiques peut donner d'excellents résultats malgré un état de surface de base relativement rugueux (figure 3).

La rugosité a été mesurée tout au long de l'étude, afin d'avoir les meilleurs paramètres possibles pour la diminuer. La raison en est que la rugosité est un facteur important, car les aspérités de surface sont des sites d'amorce de fissures. Les mesures par microscopie électronique à balayage ont permis de vérifier que le but de l'électropolissage était atteint et que les résultats sont reproductibles (figure 3).

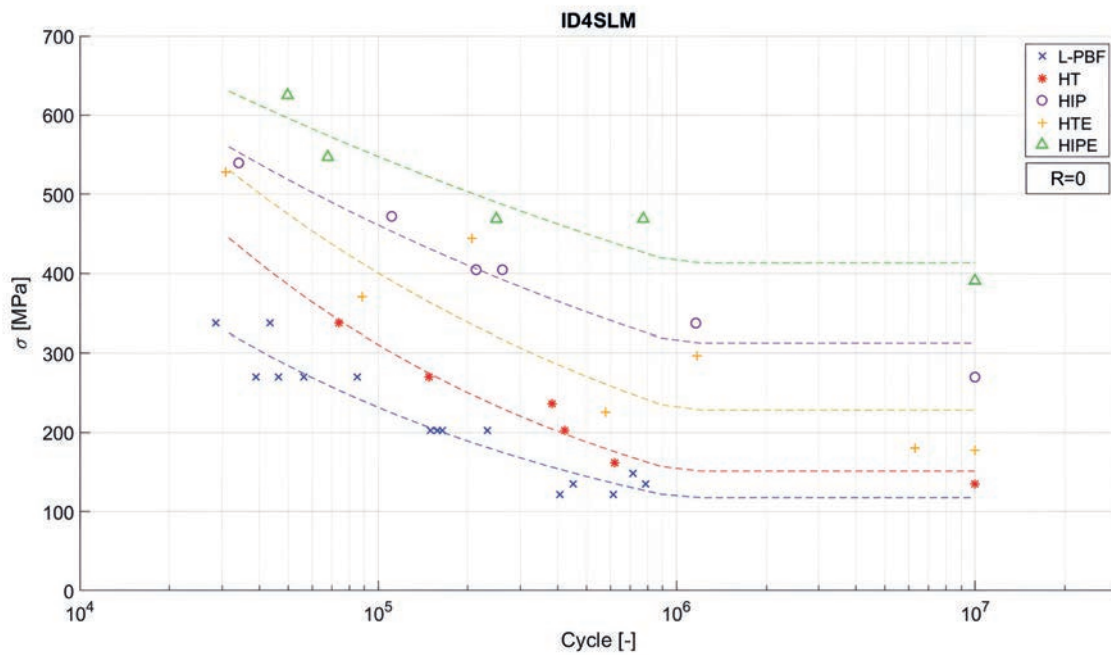
■ Fig. 4: Courbes de Wöhler obtenues pour différents traitements de parachèvement.

Le cœur du projet a été la mise en place de nombreux essais d'endommagement par sollicitations répétées (essais de fatigue) pour déterminer les courbes de Wöhler des pièces en fonction des paramètres de post-traitements thermiques et surfaciques (figure 4).

Une charge unidirectionnelle avec $R = 0$, ($R = \sigma_{\min}/\sigma_{\max}$) a été appliquée pour les essais. La machine a été pilotée en contrôle de force avec une fréquence de sollicitation fixe et constante. Un minimum de cinq échantillons a été pris en compte pour chaque état des pièces avant essai.
